DIAGNÓSTICO ÁREAS 40: BRÁS, LAPA E SANTANA

Relatório

Março de 2016

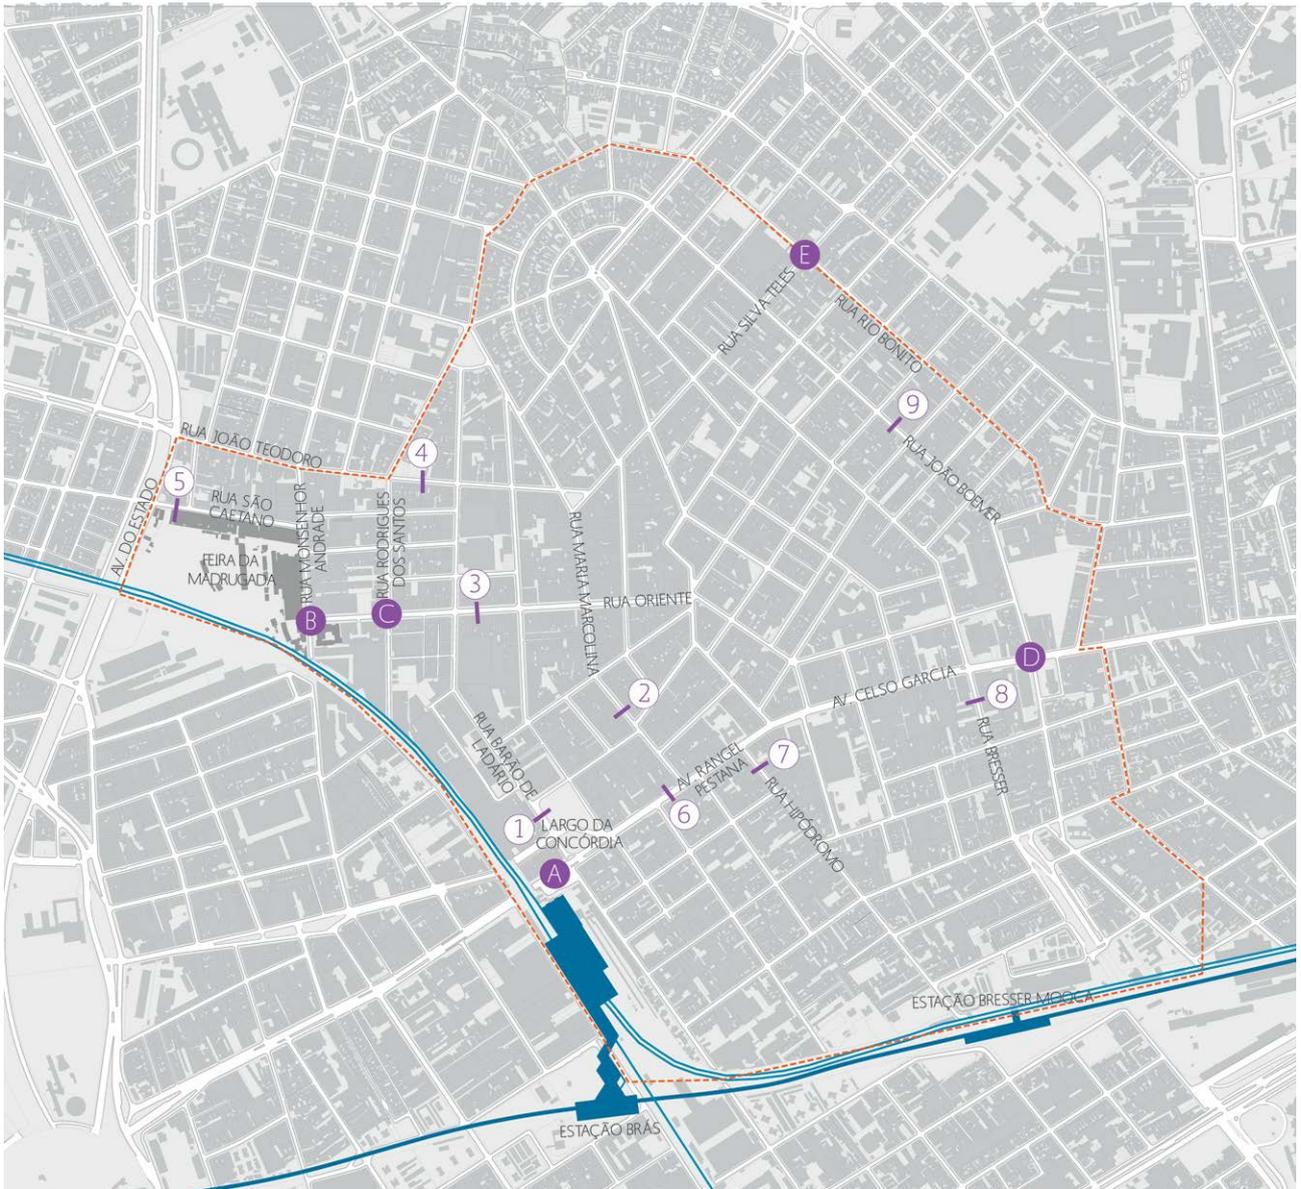
PONTOS DE MEDIÇÃO NA ÁREA 40 DO BRÁS

Trechos de via e intersecções escolhidos para análises.

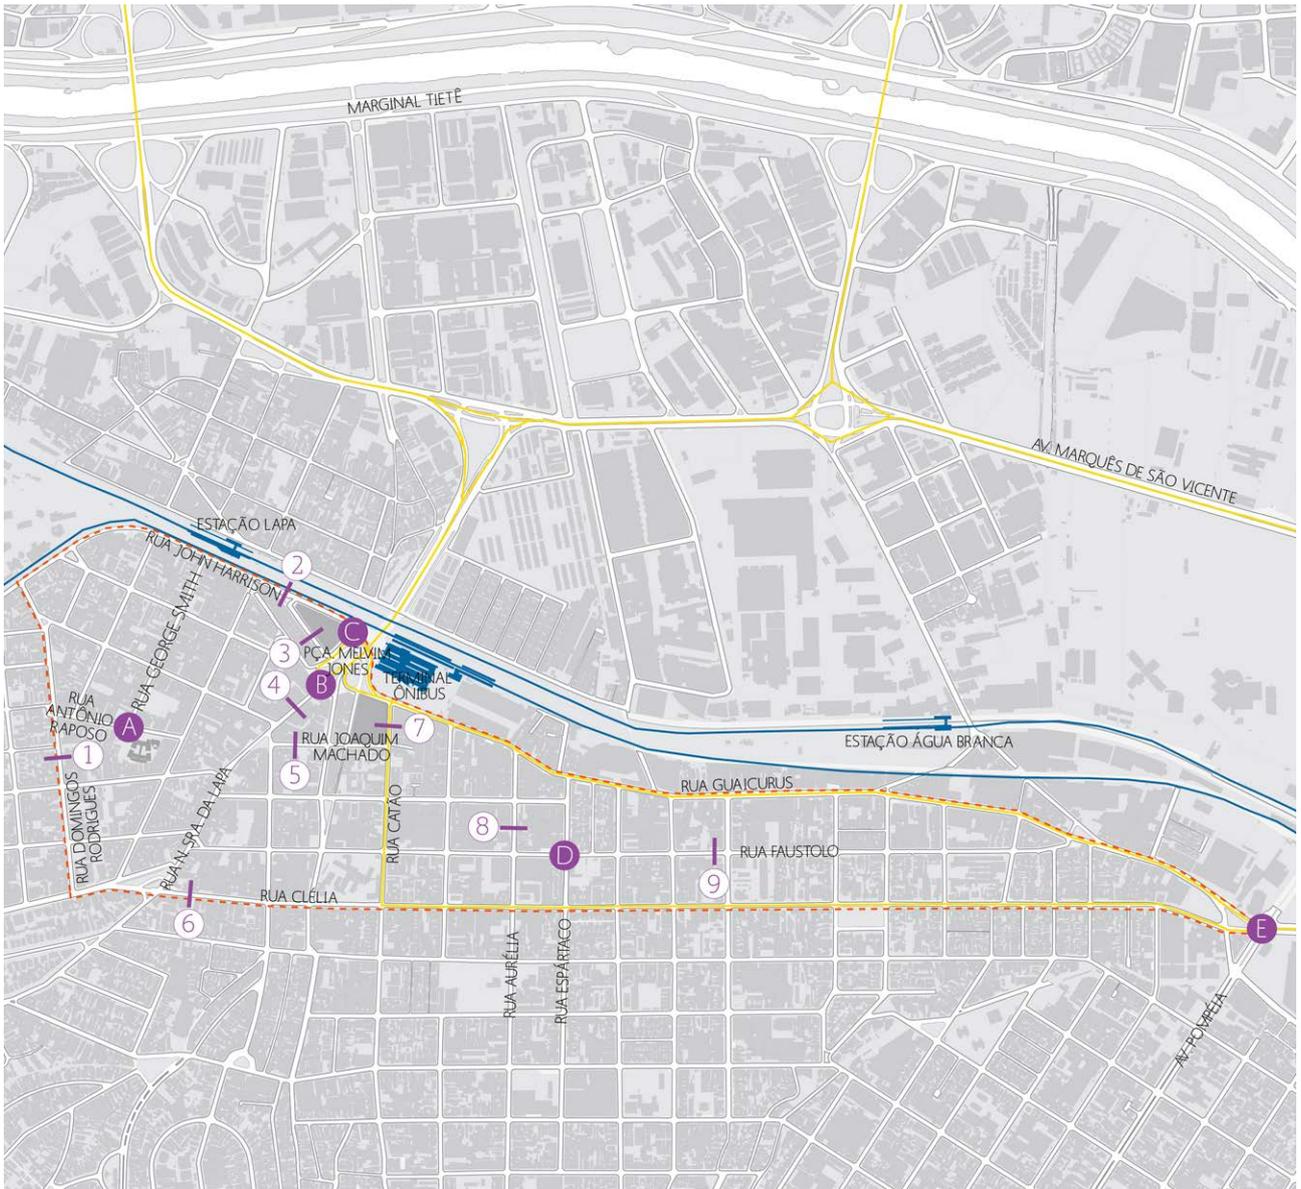
PONTOS DE
MEDIÇÃO NA ÁREA
40 DA LAPA

Trechos de via
e intersecções
escolhidos para
análises.

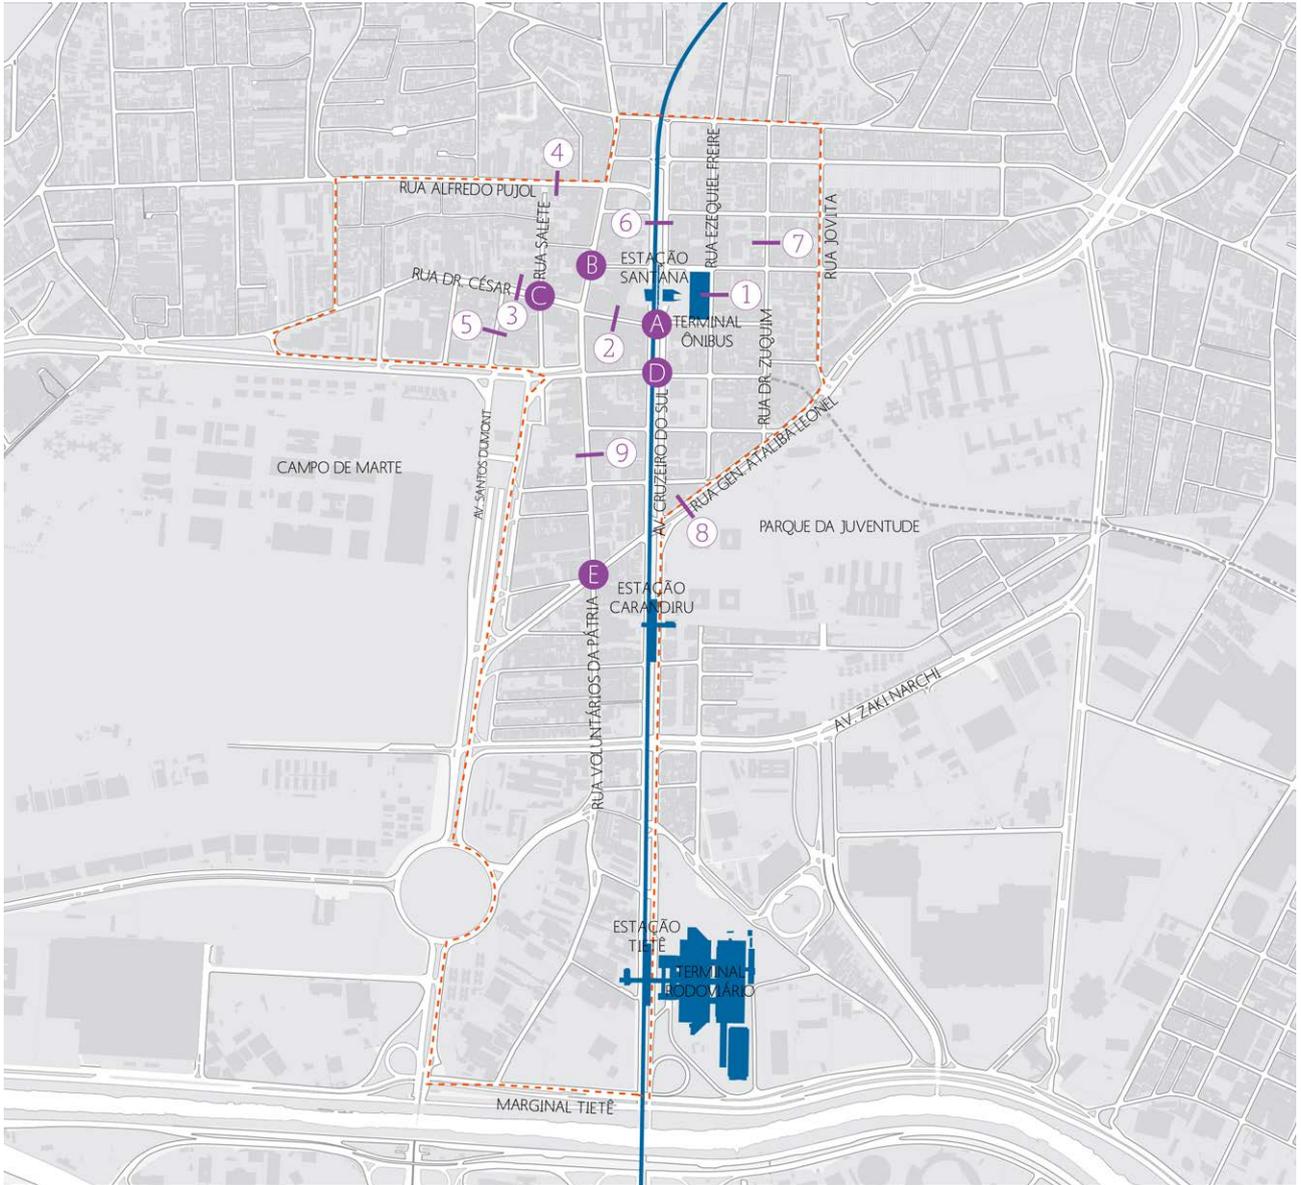
PONTOS DE MEDIÇÃO NA ÁREA 40 DE SANTANA

Trechos de via e intersecções escolhidos para análises.

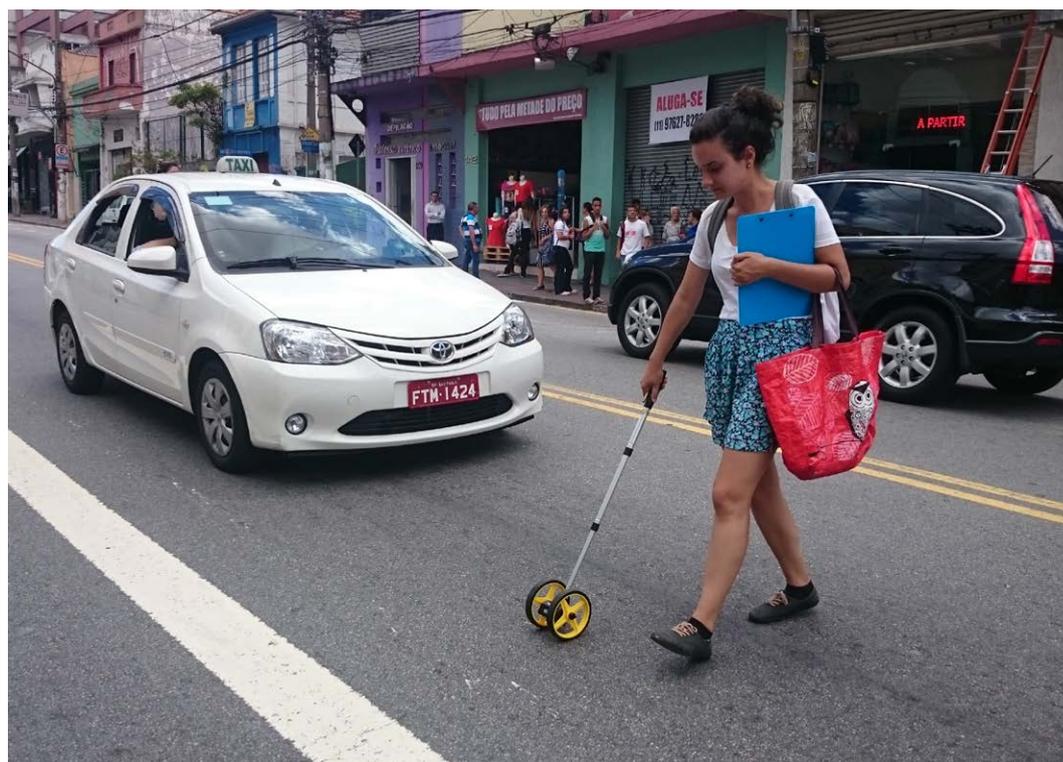
LEVANTAMENTO
GEOMÉTRICO
NA ÁREA 40 DE
SANTANA

Equipe Cidade Ativa
em campo realizando
medições para
o levantamento
geométrico.

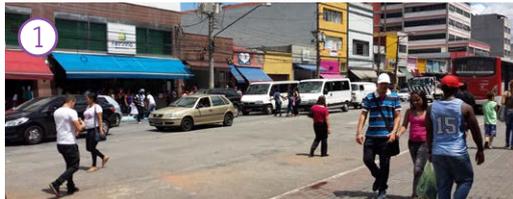
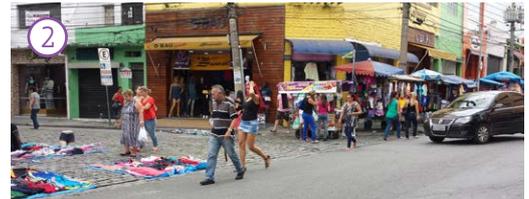
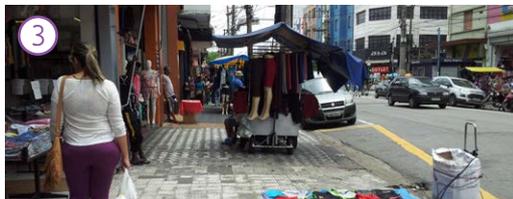
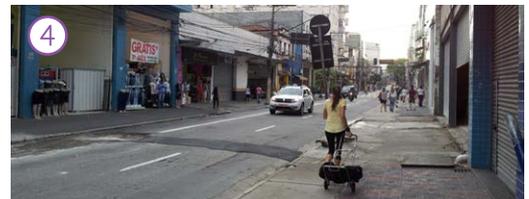
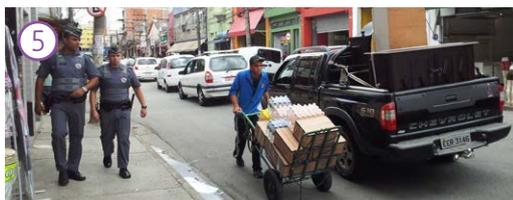
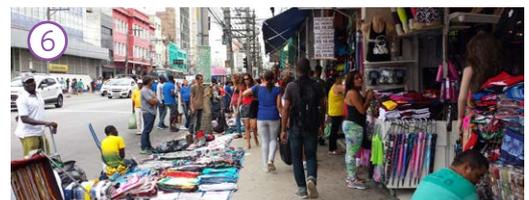
FOTOS DOS PONTOS DE MEDIÇÃO NA ÁREA 40 DO BRÁS

Trechos de via e intersecções foram fotografados pela equipe em campo.

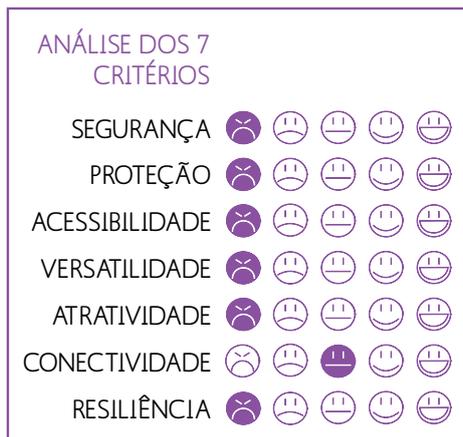
LEVANTAMENTO GEOMÉTRICO

Seção e planta do ponto medido, localização dos principais elementos da via e distribuição do espaço construído.

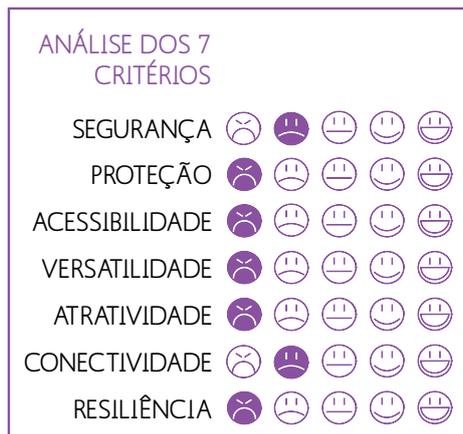
LEVANTAMENTO GEOMÉTRICO

Seção e planta do ponto medido, localização dos principais elementos da via e distribuição do espaço construído.

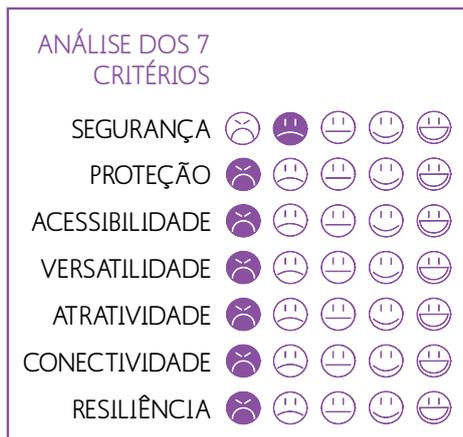
LEVANTAMENTO GEOMÉTRICO

Seção e planta do ponto medido, localização dos principais elementos da via e distribuição do espaço construído.

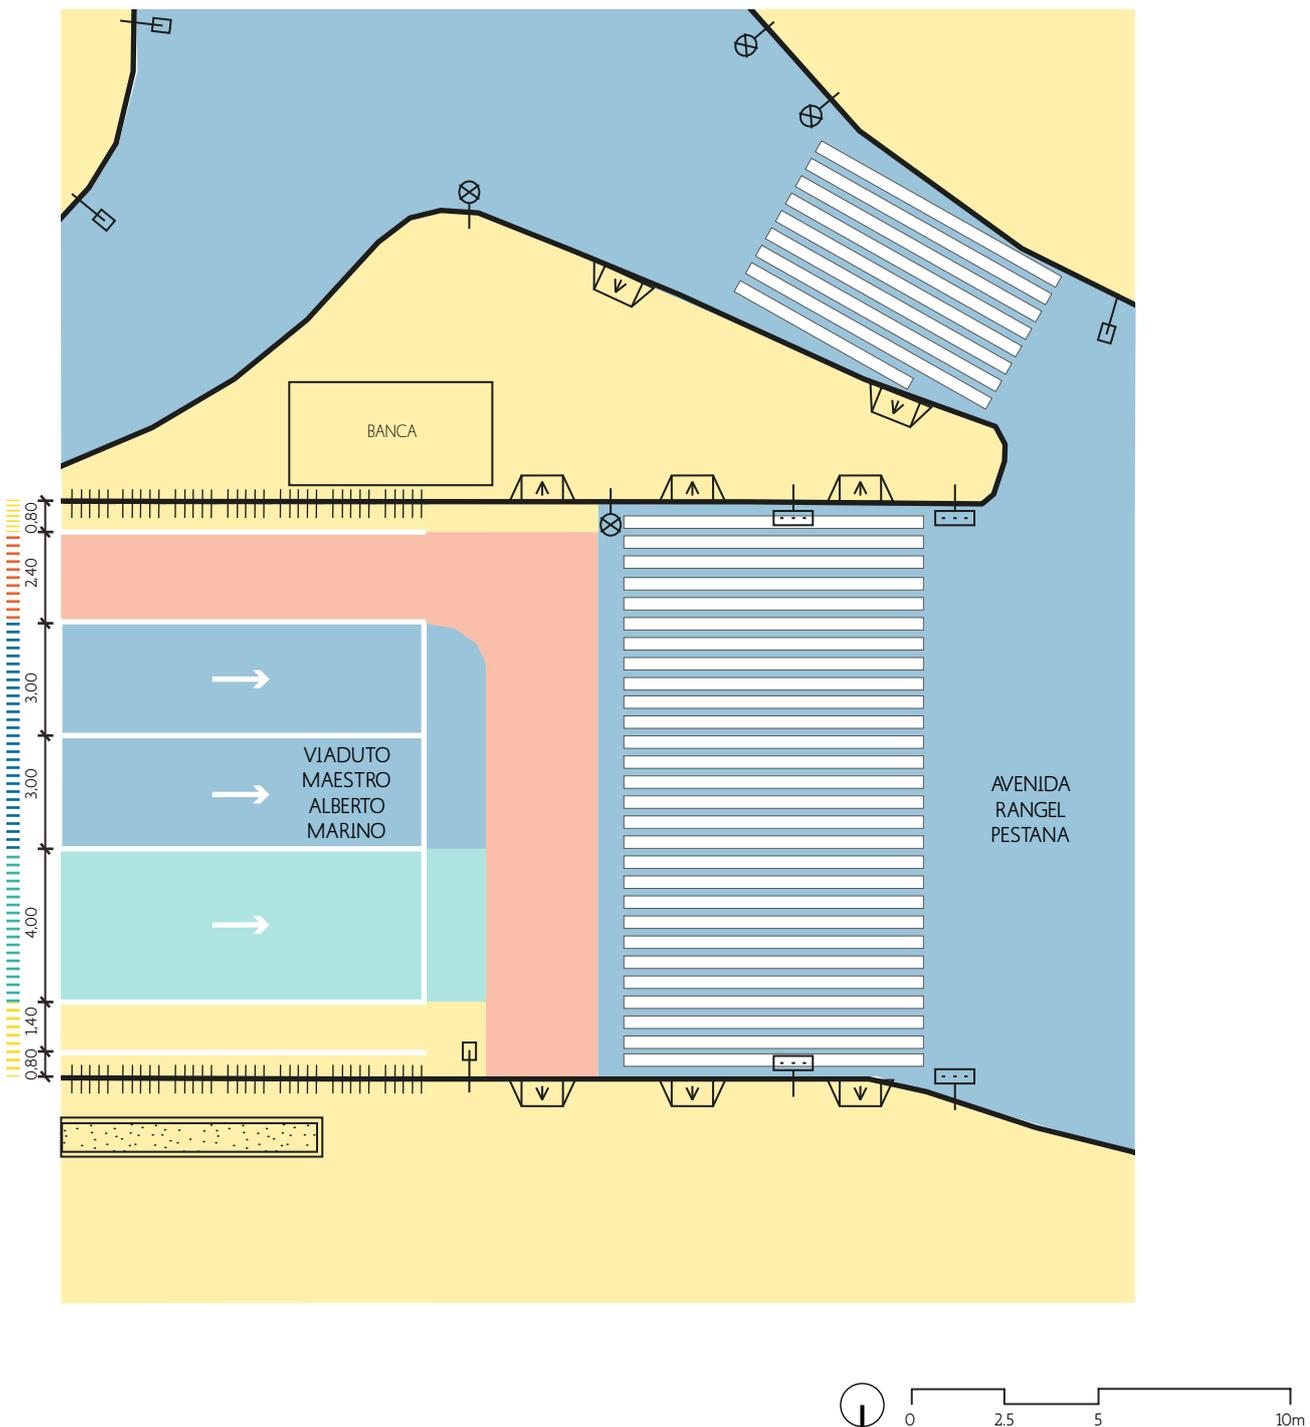
GRÁFICO DE FLUXO DO PONTO A DA ÁREA 40 DO BRÁS

A análise dos 7 critérios aplicada em campo pela equipe indica tecnicamente que o ponto medido está inadequado em diversos quesitos: proteção, acessibilidade, atratividade e resiliência. Com relação à segurança e versatilidade, que receberam uma pontuação ligeiramente maior, o trecho foi melhor avaliado por conta das múltiplas entradas existentes no comércio, da presença do comércio ambulante, da diversidade de usos no entorno e variedade de usuários. A conectividade, melhor quesito avaliado, recebeu uma pontuação mais elevada por conta da proximidade à Estação Brás e ao Largo da Concórdia.

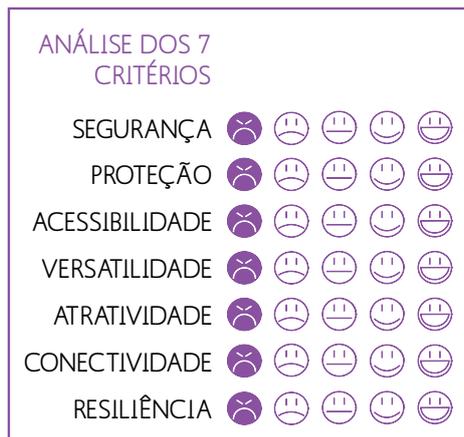
LEVANTAMENTO GEOMÉTRICO

Planta do ponto medido, localização dos principais elementos da via e distribuição do espaço construído.

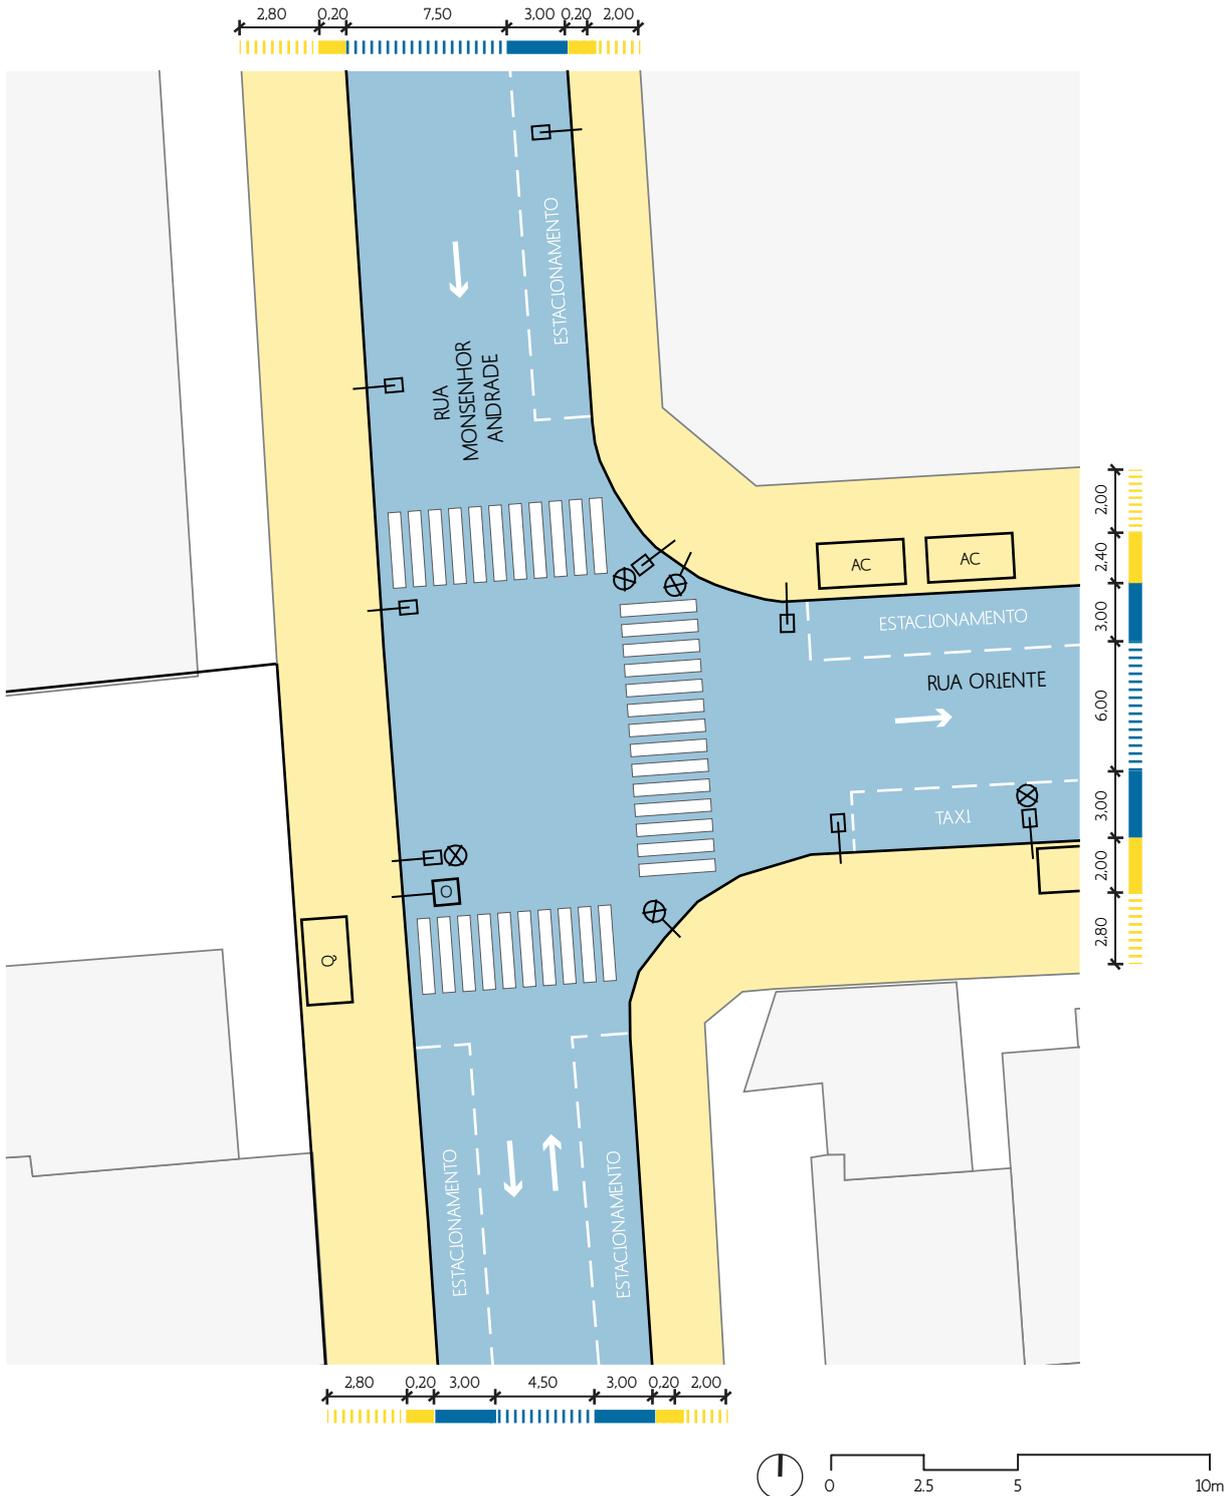
GRÁFICO DE FLUXO DO PONTO B DA ÁREA 40 DO BRÁS

A análise dos 7 critérios aplicada em campo pela equipe indica tecnicamente que o ponto medido está inadequado em todos os quesitos: segurança, proteção, acessibilidade, versatilidade, atratividade, conectividade e resiliência. A presença do muro da ETEC e da Feira da Madrugada na Rua Monsenhor Andrade, que traz sensação de insegurança para o local, reiterada pela presença de um número grande de usuários de drogas, e a proximidade à linha férrea fizeram com que essa travessia tivesse uma das pontuações mais baixas de todas as avaliadas.

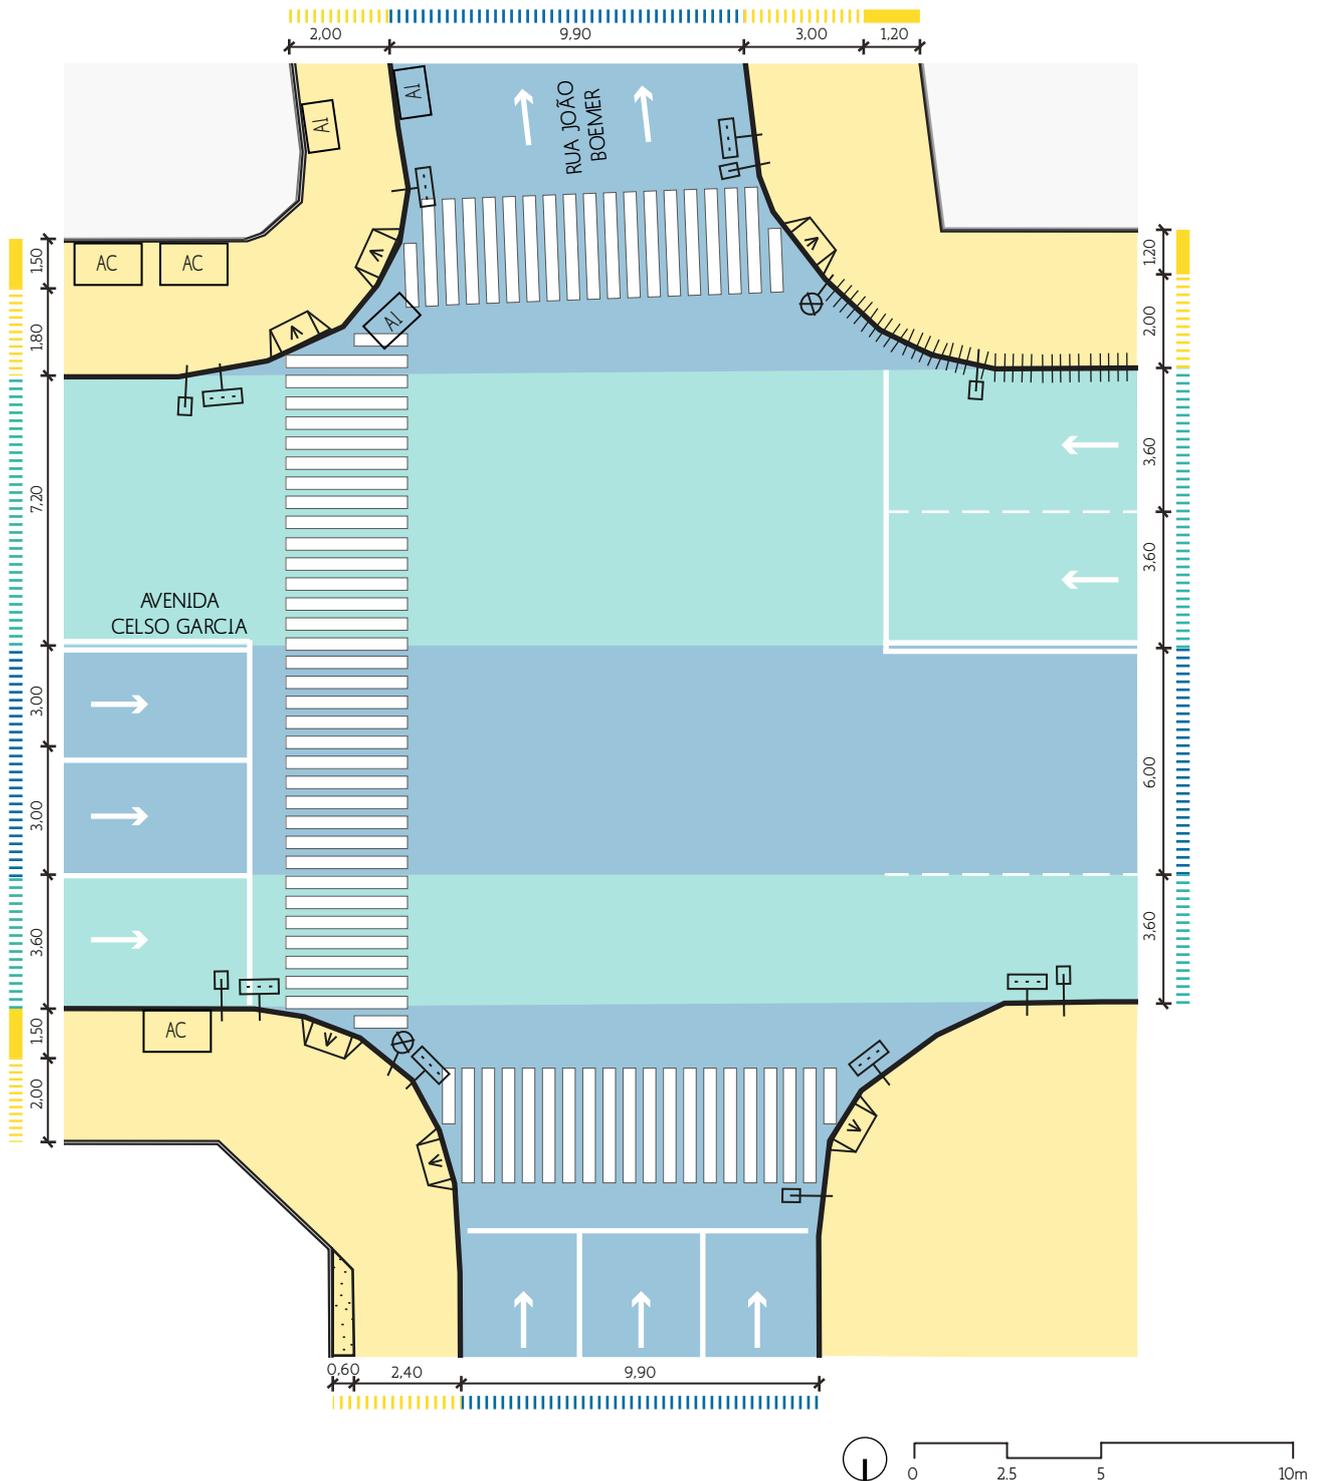
GRÁFICO DE FLUXO DO PONTO D DA ÁREA 40 DO BRÁS

A análise dos 7 critérios aplicada em campo pela equipe indica tecnicamente que o ponto medido está inadequado em quase todos os quesitos: proteção, acessibilidade, versatilidade, atratividade, conectividade e resiliência. Apenas com relação à segurança, que recebeu uma pontuação ligeiramente maior, o trecho foi melhor avaliado por conta do fluxo de pessoas durante o dia e à noite, atraídas pelas igrejas e pelo comércio.

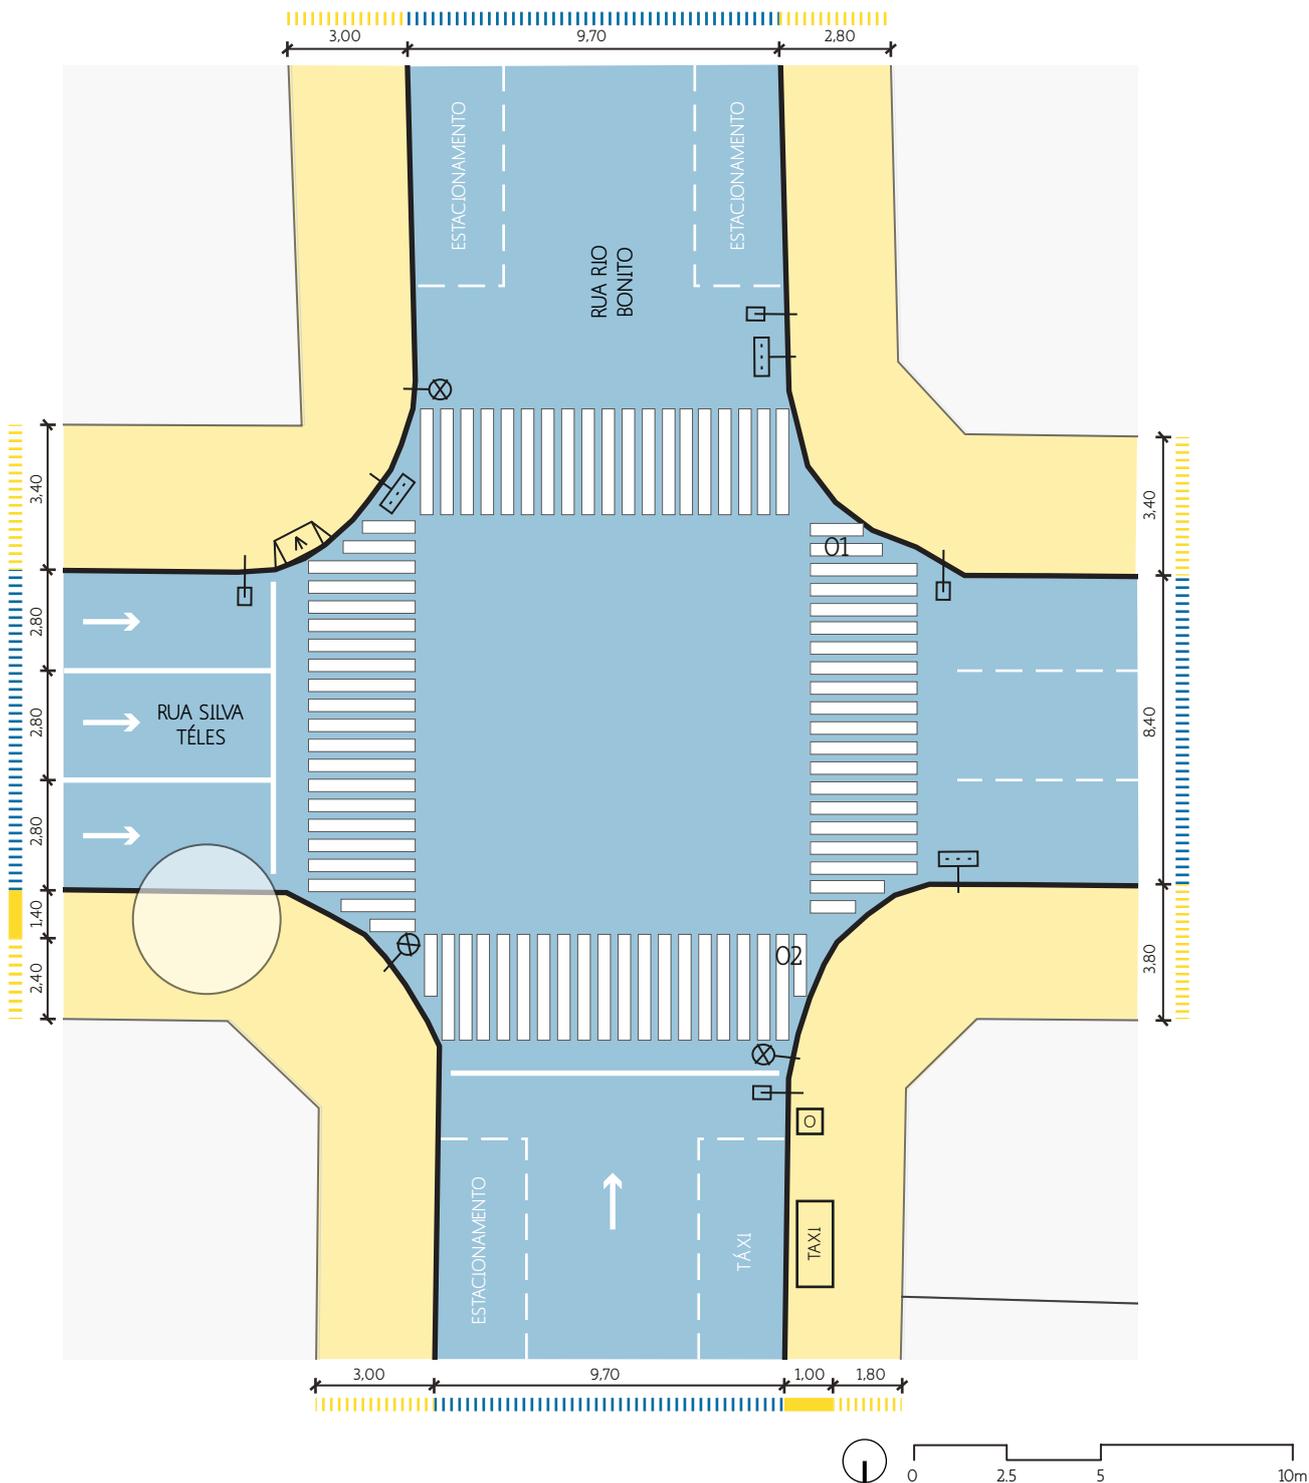
GRÁFICO DE FLUXO DO PONTO E DA ÁREA 40 DO BRÁS

A análise dos 7 critérios aplicada em campo pela equipe indica tecnicamente que o ponto medido está inadequado em todos os quesitos: segurança, proteção, acessibilidade, atratividade, versatilidade, conectividade e resiliência. Por se tratar de um cruzamento distante de pontos de atração, que não oferece proteção aos pedestres na travessia e fica vazio durante a noite, os critérios avaliados revelam uma série de inconformidades na intersecção.

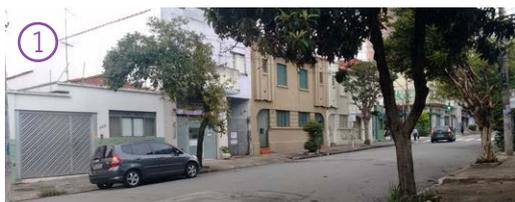
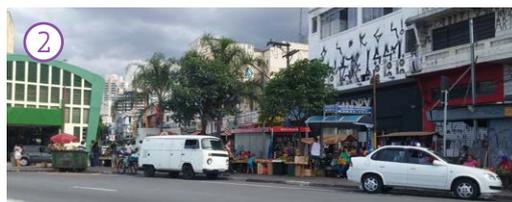
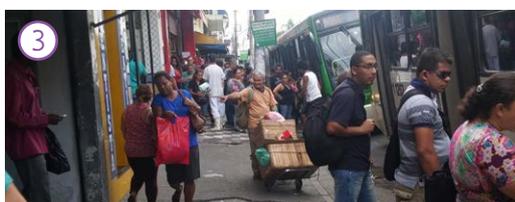
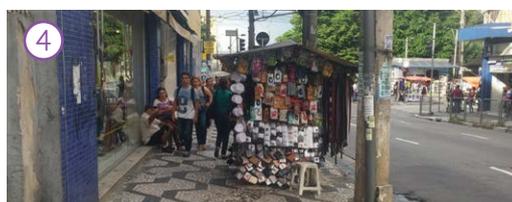
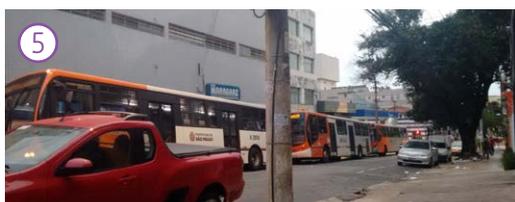
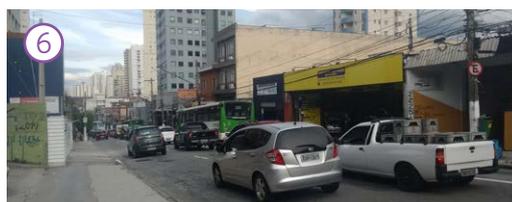
FOTOS DOS PONTOS DE MEDIÇÃO NA ÁREA 40 NA LAPA

Trechos de via e intersecções foram fotografados pela equipe em campo.

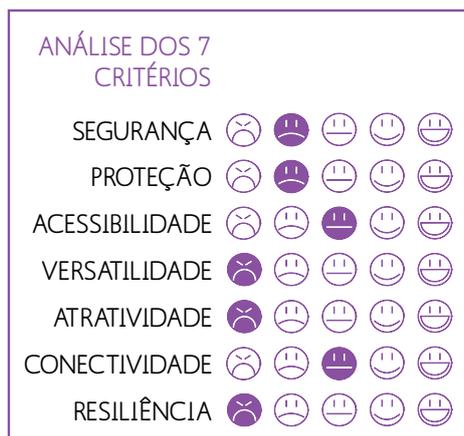
Seção e planta do ponto medido, localização dos principais elementos da via e distribuição do espaço construído.

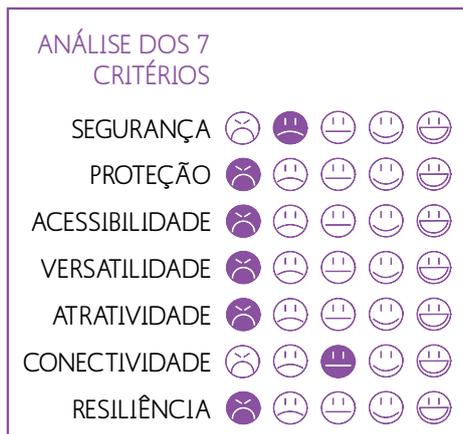
LEVANTAMENTO GEOMÉTRICO DO PONTO 03 DA ÁREA 40 DA LAPA (PÁG. OPOSTA)

O levantamento geométrico indica que a dimensão da calçada, no sentido oposto ao do Mercado da Lapa, apesar de respeitar a faixa livre mínima de circulação, não atende à grande quantidade de pedestres do local, fazendo com que caminhem pelo leito carroçável e atravessem em qualquer ponto. A quantidade de pontos finais de ônibus é alta e não há bancos ou abrigos de ônibus. A calçada não comporta todas as pessoas e suas atividades, como pessoas em pé esperando ônibus, vendedores ambulantes informais, avanço dos comércios com mercadorias e circulação dos transeuntes, resultando em um grande conflito de espaços, além da presença do lixo, pois há somente uma lixeira em uma das extremidades da via. A calçada do lado do Mercado da Lapa possui uma dimensão da faixa de circulação adequada e uma linearidade em relação a árvores que promovem uma ambiência mais agradável.

Seção e planta do ponto medido, localização dos principais elementos da via e distribuição do espaço construído.

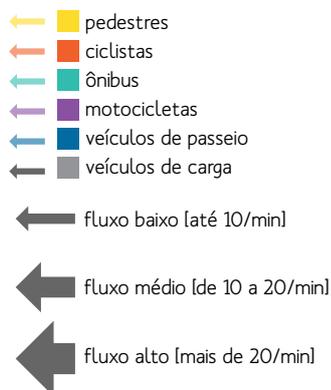
FLUXO E PERMANÊNCIA DO PONTO 04 DA ÁREA 40 DA LAPA À TARDE (PÁG. OPOSTA)

Planta do ponto medido com flechas indicando os fluxos e círculos indicando as permanências.

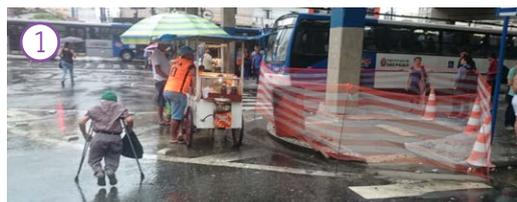
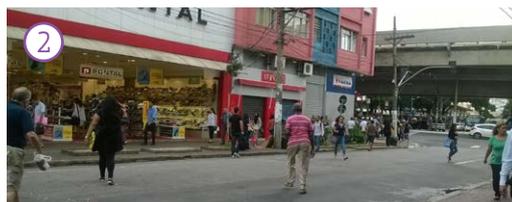
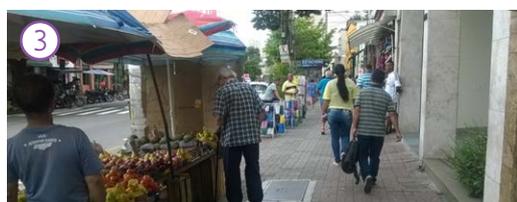
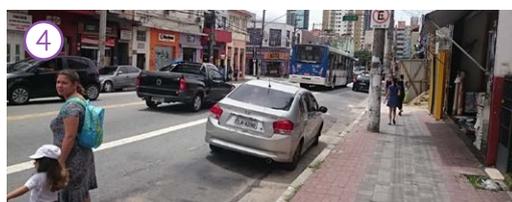
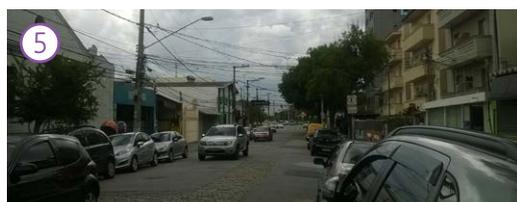
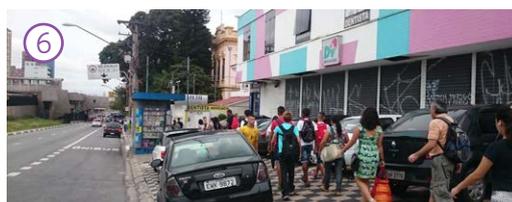
FOTOS DOS PONTOS DE MEDIÇÃO NA ÁREA 40 DE SANTANA

Trechos de via e intersecções foram fotografados pela equipe em campo.

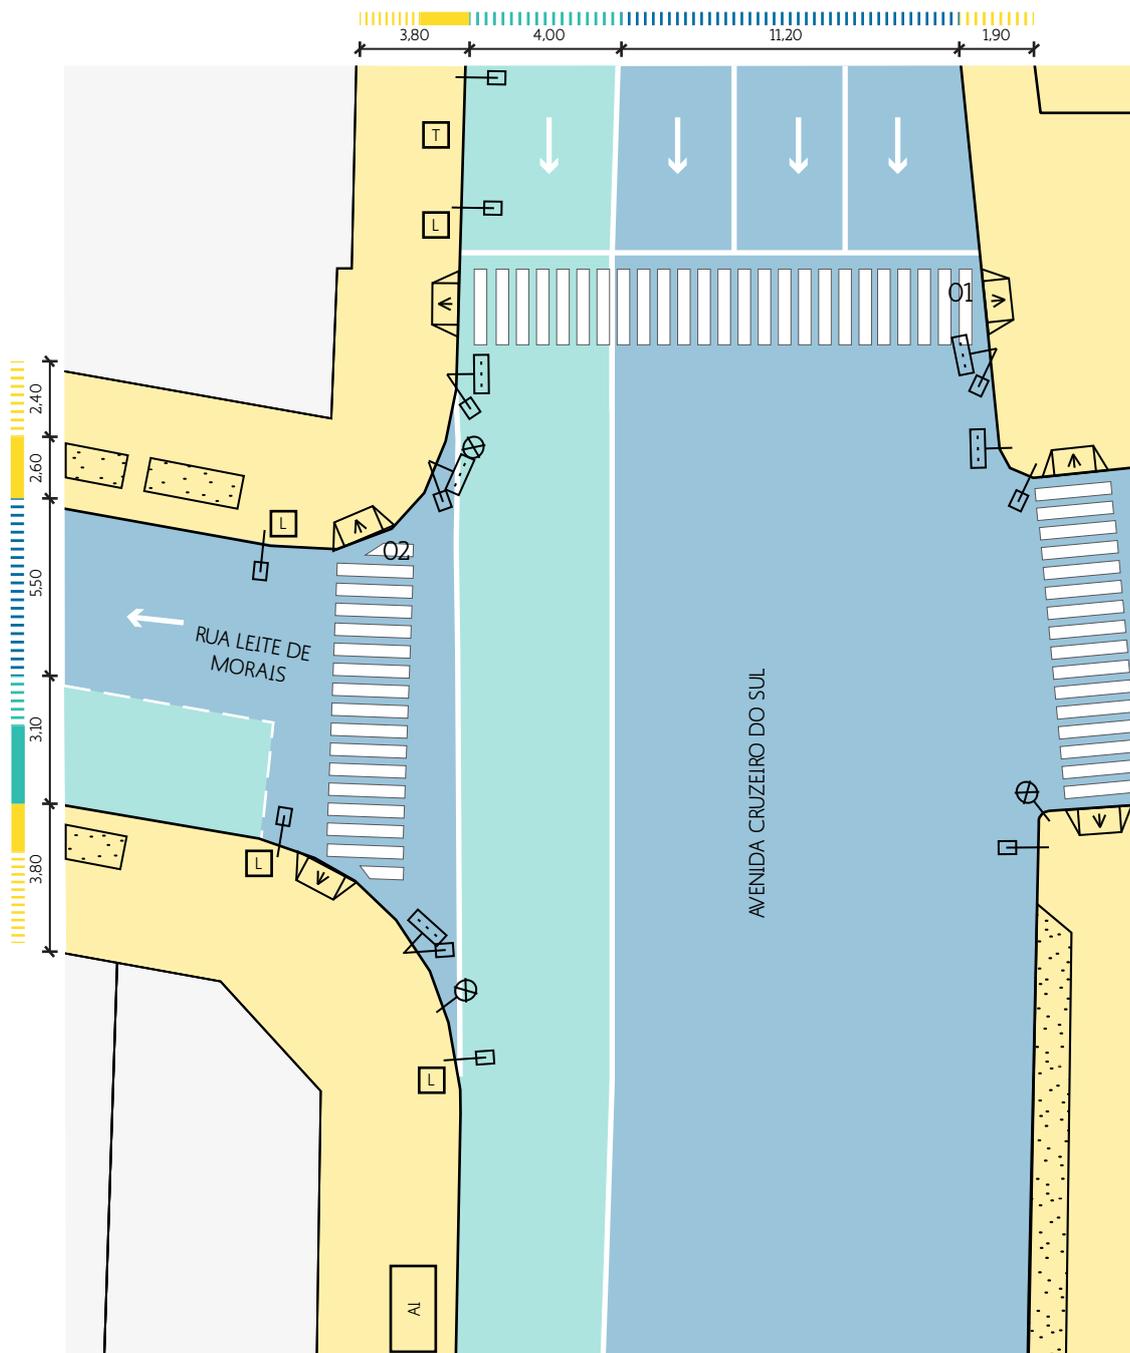
GRÁFICO DE FLUXO DO PONTO A DA ÁREA 40 DE SANTANA

Fluxo de travessias a cada 5 minutos medido durante os períodos da manhã, tarde e noite e tempos semafóricos.
